Wohlfühlfaktor gesteigert

SERIE DACHSANIERUNG » Optische Mängel und Undichtigkeiten führten zur Sanierung eines Wohnhausdaches. Der Dachdecker erkannte sofort das Energieeinsparpotenzial und empfahl den Einbau zusätzlicher Produkte – das überzeugte die Bauherrenfamilie.

Objekt: Sanierung eines Wohnhausdaches, Gummersbach

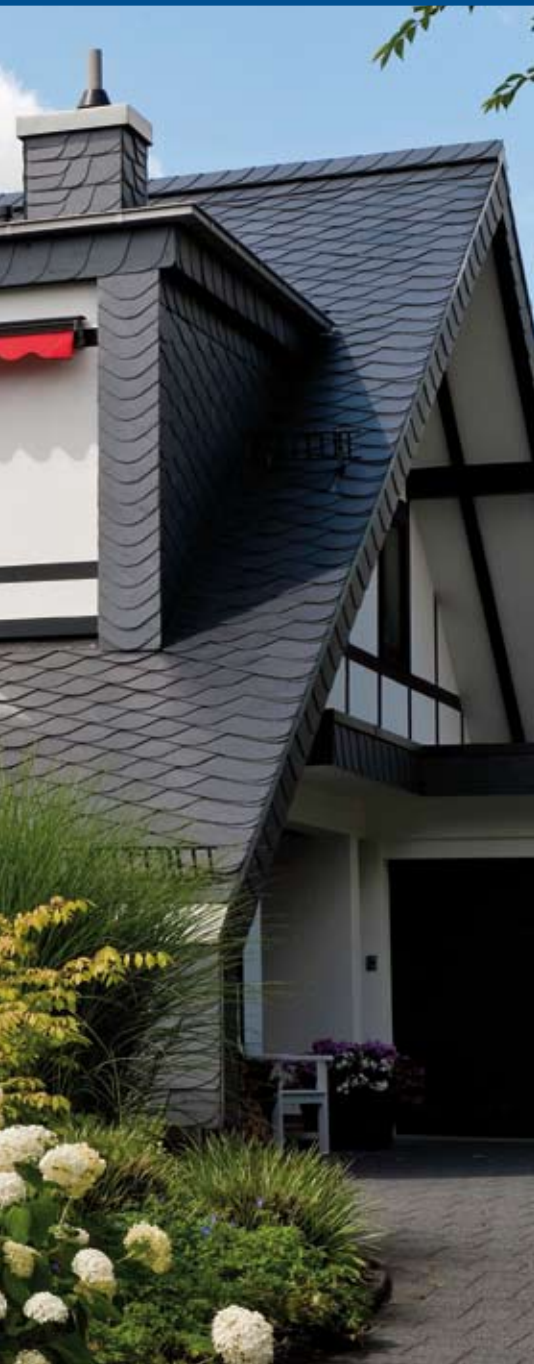
Das Dach des Wohnhauses wurde grundlegend saniert. Dabei wurde gleichzeitig eine dickere Wärmedämmung eingebaut und eine winddichte Ausführung konstruiert. Die Dachfläche erhielt eine neue Deckung aus Schiefer.

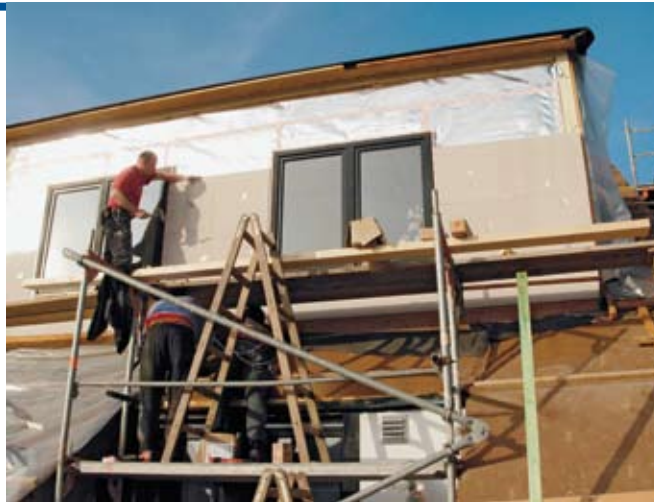
Die energiesparende Luft- und Dampfsperre hat eine diffusionsäquivalente Luftschichtdicke von circa 150 Meter. Die hohe Sicherheitsreserve schaltet Diffusionsvorgänge langfristig aus.

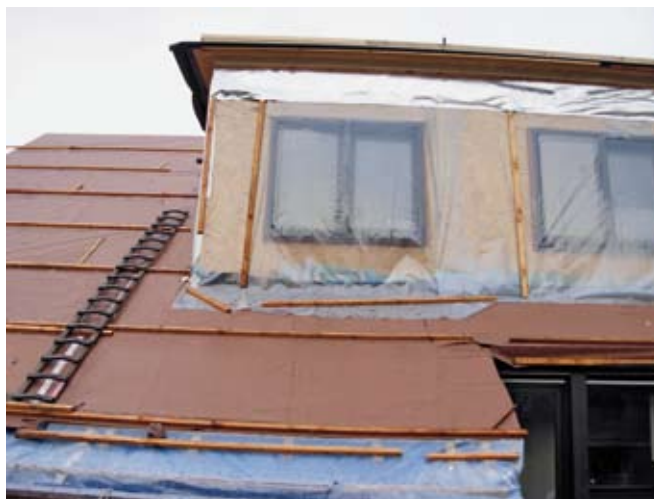
Auf der Holzschalung wurde eine diffusionsoffene Schalungsbahn mit integrierten Klebezonen an beiden Rändern verlegt.

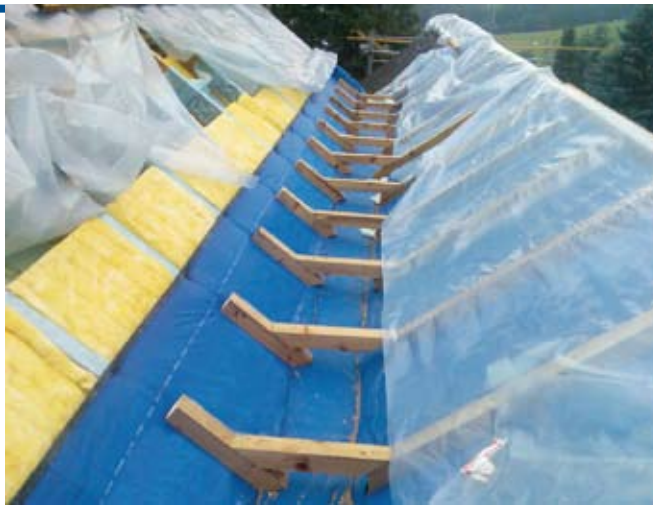
Die diffusionsoffene, wasser- und winddichte Unterdämmbahn mit integriertem Selbstkleberand und drei Zentimeter dicker Wärmedämmung, hier im Bereich der Grabenrinne, minimiert den durch Wärmebrücken verursachten Wärmeverlust.

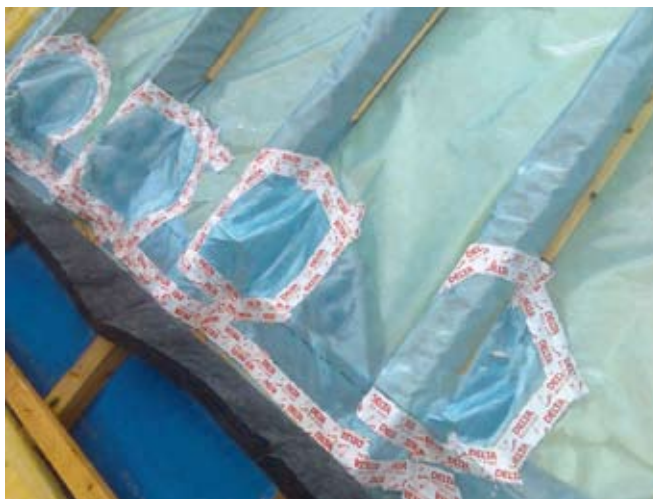
Die Dampfbremse, speziell für Sanierungsmaßnahmen entwickelt, ändert je nach Feuchtegehalt der Luft ihren s_d -Wert. Im Extremfall kann sich der ursprüngliche Wert (5,0 Meter) auf 0,2 Meter reduzieren. Alle Anschlüsse sind sorgfältig abzukleben.
